## Sisältö

Tämä korjauskortti sisältää yleisiä periaatteita tiilikattojen sekä tiilikatteen alustan ja räystäiden korjauksesta. Kortissa esitetään suosituksia ja ratkaisut tulee harkita kussakin tapauksessa erikseen.

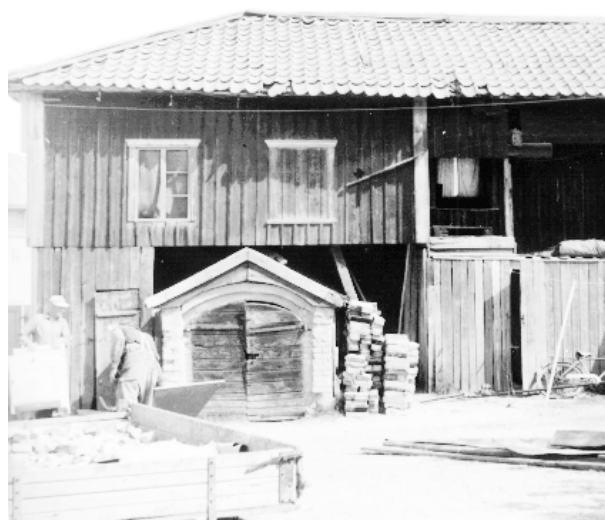
1 Etenkin merenrantakaupungeissa käytettiin katteena tiiliä, joita 1700- ja 1800-luvuilla tuotiin ulkomailta. Vanha raumalaistalo on katettu yksikouruisilla poltetuilla tiilillä. Museovirasto 1967.

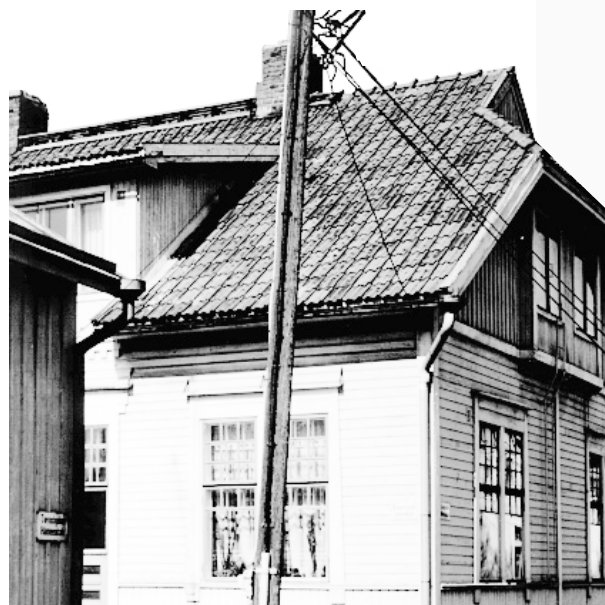
2 Valmistustavan kehittyminen teki tiilikatosta tiiviin ja täsmällisen. Valssitiiliä vuosisadan alkukymmenillä rakennetussa talossa Pietarsaaressa. Museovirasto 1982.
